ОТЧЕТ ИНСТРУМЕНТАЛЬНОГО И ВИЗУАЛЬНОГО ОБСЛЕДОВАНИЯ ОБЪЕКТА НЕДВИЖИМОСТИ.

Часть 1. Состояние теплоизоляции сетей водоснабжения и отопления в техническом подвале.

Цели и задачи тепловизионного обследования инженерных сетей водоснабжения и отопления

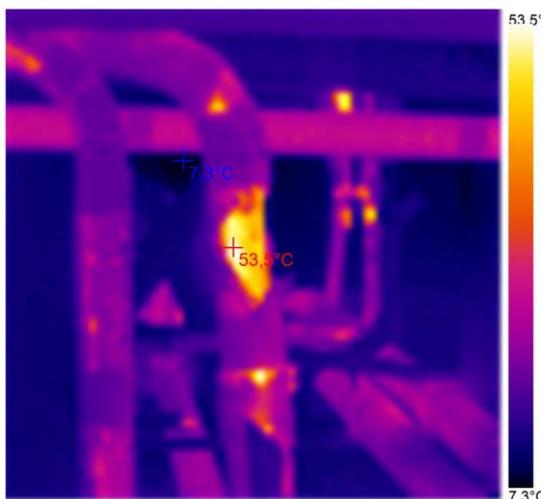
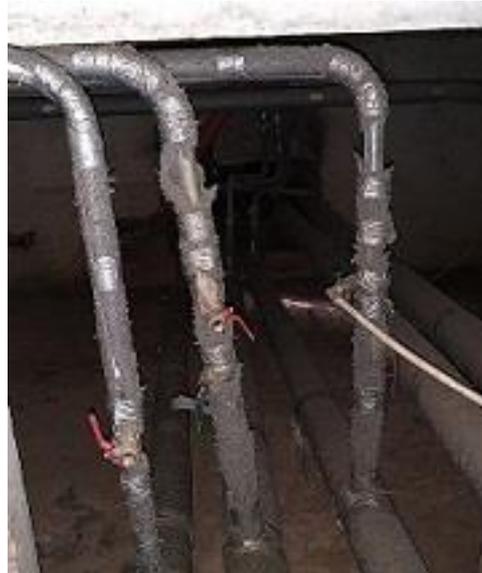
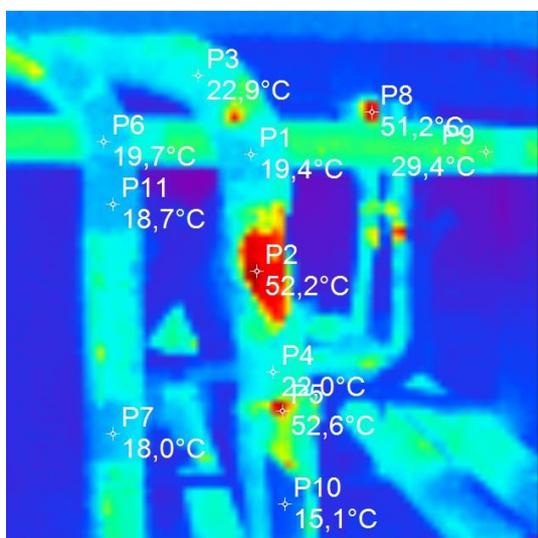
Технический подвал. Трубопроводы водоснабжения и отопления.

На термограммах видна неравномерность наружной температуры теплоизоляционного слоя в результате внешнего повреждения. Минимальная температура поверхности теплоизоляции - 15,1°C, максимальная (в месте повреждения теплоизоляции) – 53,5°C.

- Необходимо произвести замену теплоизоляции трубопроводов 52 пм.
- для исключения дальнейших повреждений теплоизоляции восстановить защитную сетку от грызунов в 2-х продухах в технический подвал для недопущения проникновения кошек в подвал на основании Пункта 1,4 Постановления Правительства Москвы от 8 февраля 1994 г. № 101 «Об утверждении Временных правил содержания собак и кошек в г. Москве и Временного положения по отлову и содержанию безнадзорных собак и кошек в г. Москве».

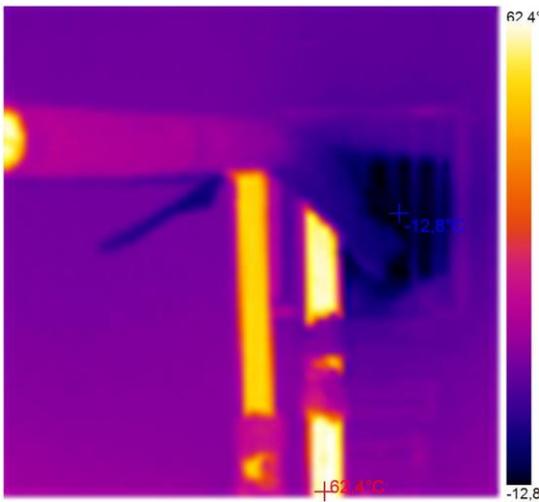
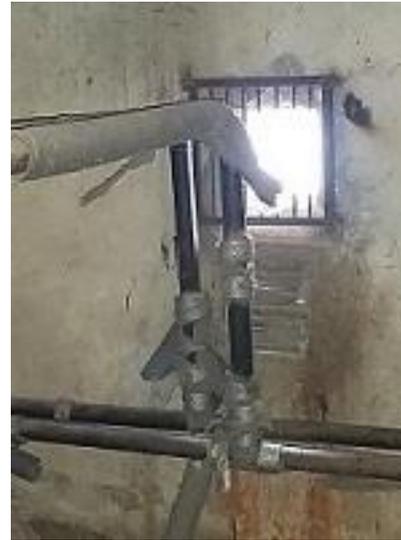
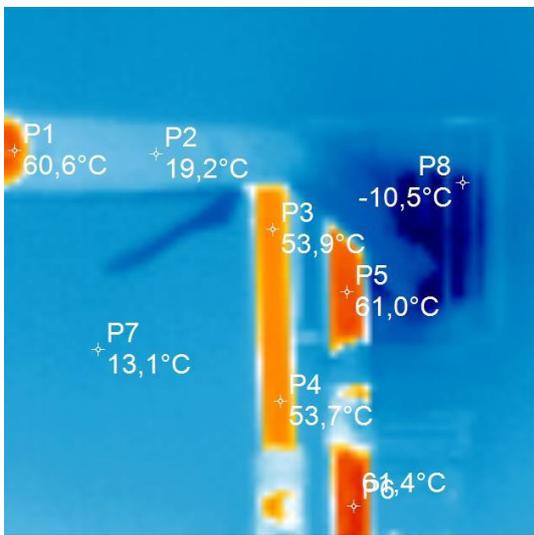
Технический подвал. Трубопровод отопления.

На термограммах видна неравномерность наружной температуры теплоизоляционного слоя в результате внешнего повреждения. Минимальная температура поверхности теплоизоляции - 19,2°C, максимальная (в месте повреждения теплоизоляции) – 62,4°C.

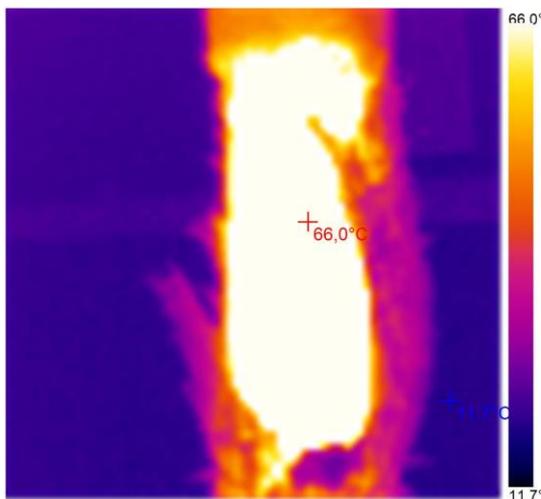
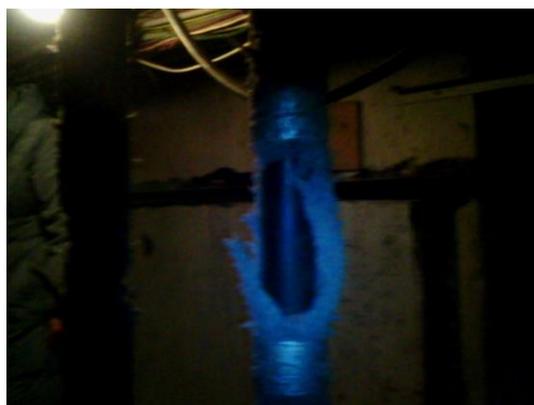
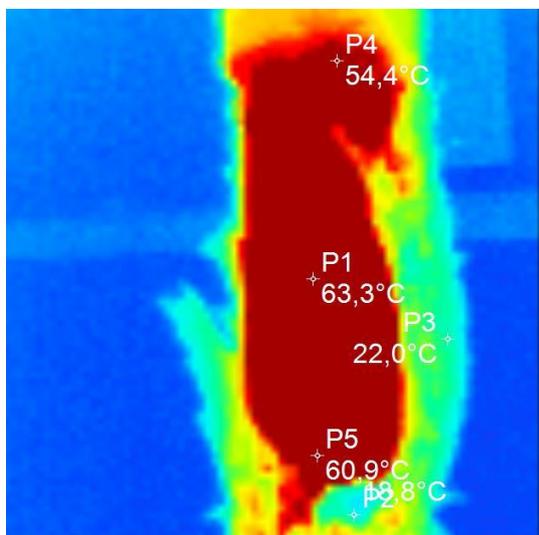
Технический подвал. Трубопровод отопления.

На термограммах видна неравномерность наружной температуры теплоизоляционного слоя в результате внешнего повреждения. Минимальная температура поверхности теплоизоляции - 15,1°C, максимальная (в месте повреждения теплоизоляции) – 53,5°C.

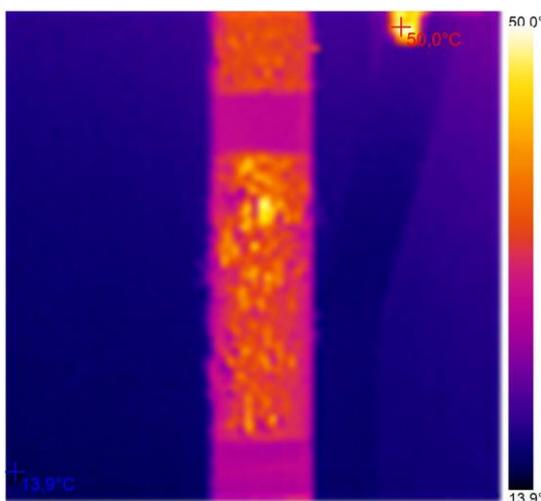
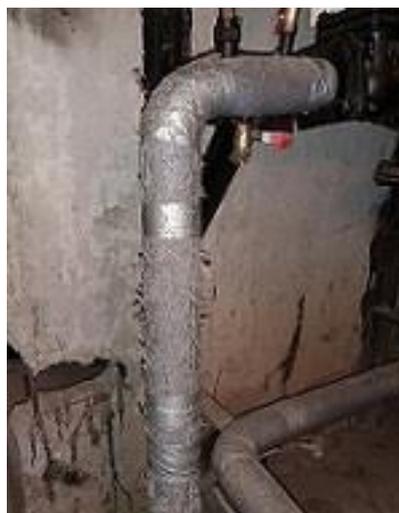
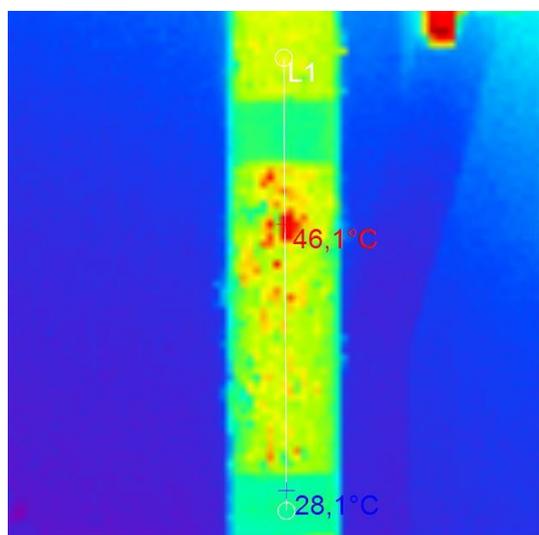
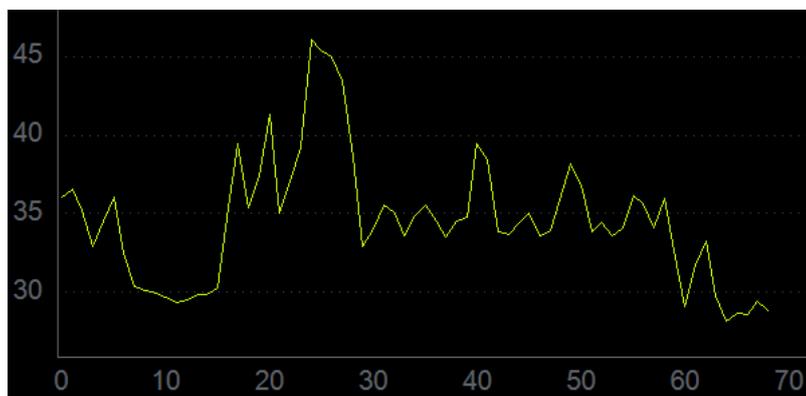
Технический подвал. Трубопровод отопления.

На термограммах и графике видна неравномерность наружной температуры теплоизоляционного слоя в результате внешнего повреждения. Минимальная температура 28,1°C, максимальная (в месте повреждения теплоизоляции) – 46,1°C.

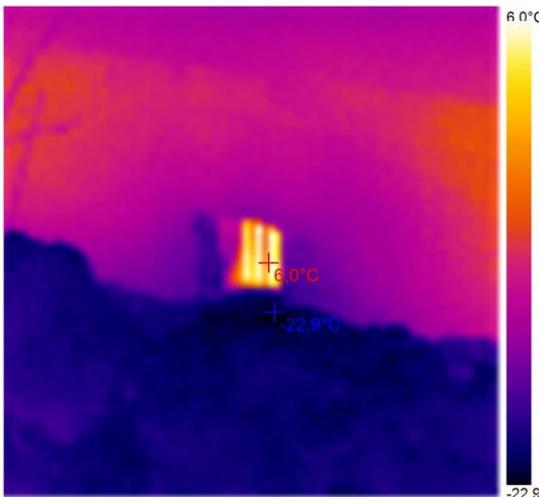
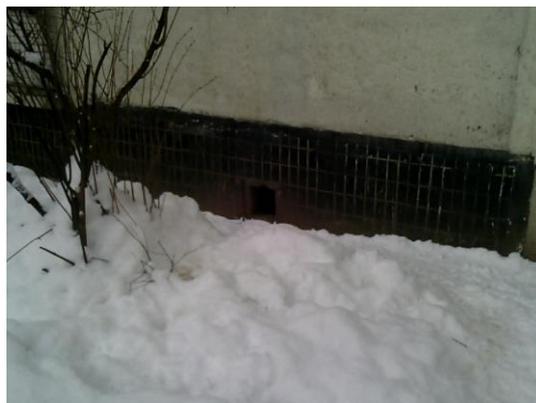
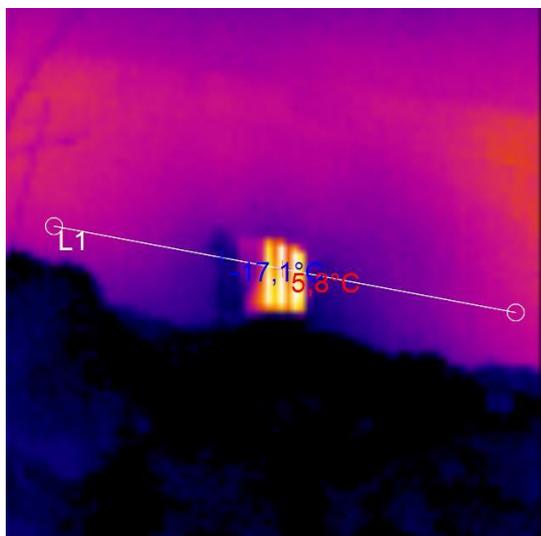
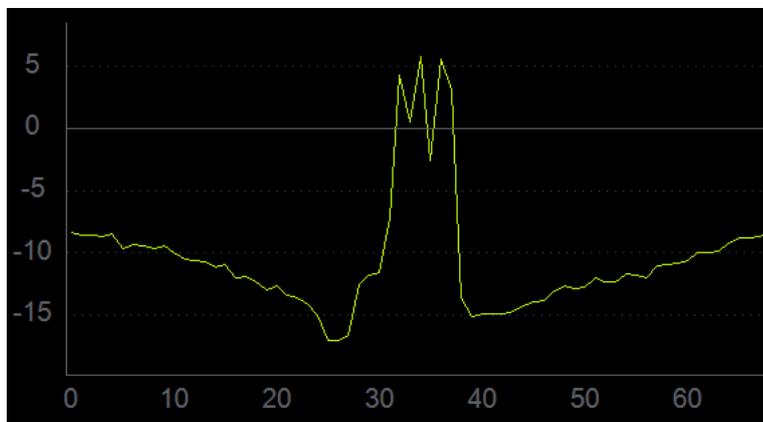
Продух в подвал. Северная сторона.

На термограммах и графике видны теплопотери через открытый продух в подвал. Разница температур стены подвала и открытого продуха составляет 16,9 °C

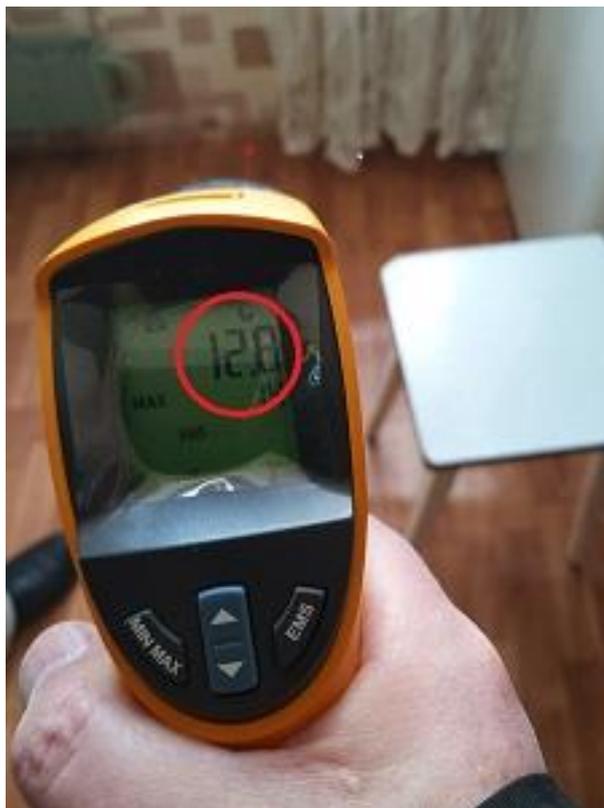
Температура пола 12,8 °С в помещении непосредственно над открытым продухом при температуре наружного воздуха - -14,0 °С

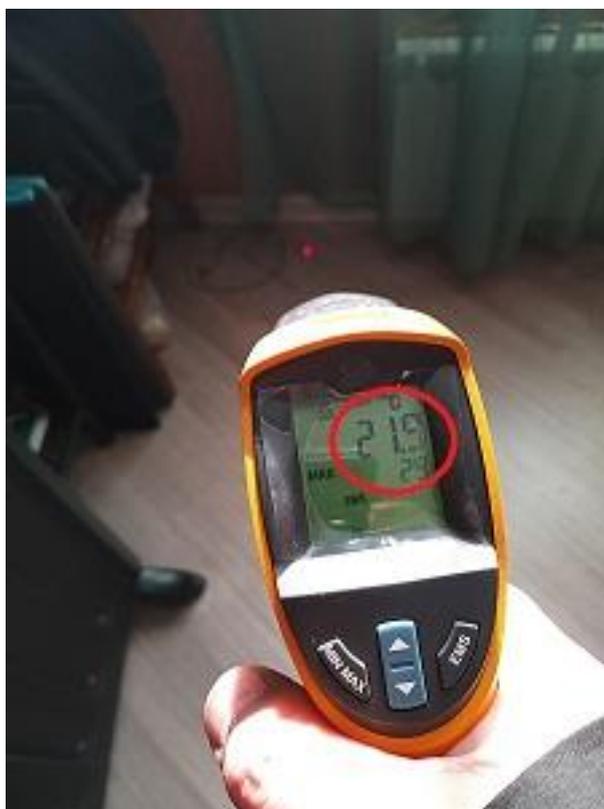
Температура пола 21,9 °С в соседнем помещении от расположенного непосредственно над открытым продухом при температуре наружного воздуха - -14,0 °С.
